## CASE HISTORY

# Sols de fondation: risques et défis — solutions URETEK pour travaux d'excavation

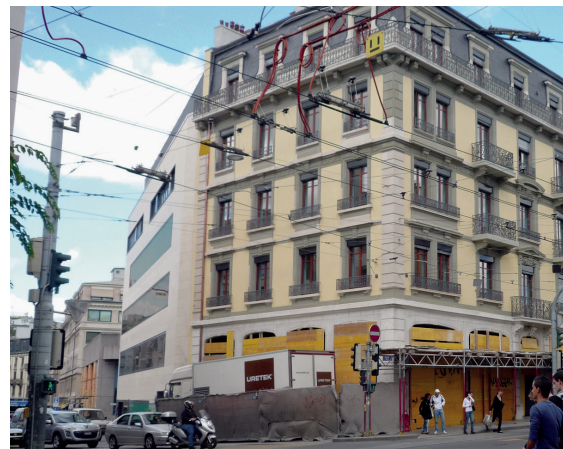
### Hôtel de ville Georges-Favon, Genève

**Situation initiale:** L'Hôtel de ville Georges-Favon à Genève est un immeuble locatif et commercial de 6 étages du côté oriental d'un bloc d'immeubles. Sa construction date de 1900 environ. Les fondations sont des semelles filantes et le sol de fondation est composé en partie de matériel de remblai sensible aux tassements. Une construction nouvelle a été réalisée dans les zones sud et ouest dont la fouille a atteint une profondeur supérieure d'env. 1.5 m à l'assise de la fondation de l'hôtel de ville. Des tassements importants, partiellement motivés par l'ameublement du sous-sol, sont alors apparus. Des travaux de transformation avaient été prévus à l'hôtel

de ville dans un ou deux ans. La mise en place de nouvelles dalles de béton à une augmentation des charges d'env. 5-10 % et aurait causé de nouveaux tassements.

**Solution du problème:** Après une évaluation importante, de la résine expansive a été injectée dans la zone de la nouvelle construction, à 3 niveaux et à une profondeur jusqu'à 3 m sous la base de la fondation selon la méthode **URETEK Deep Injections®**. Le sous-sol a ainsi été stabilisé et la portance pour les charges supplémentaires augmentée en conséquence. Les travaux ont été effectués en 3 jours.

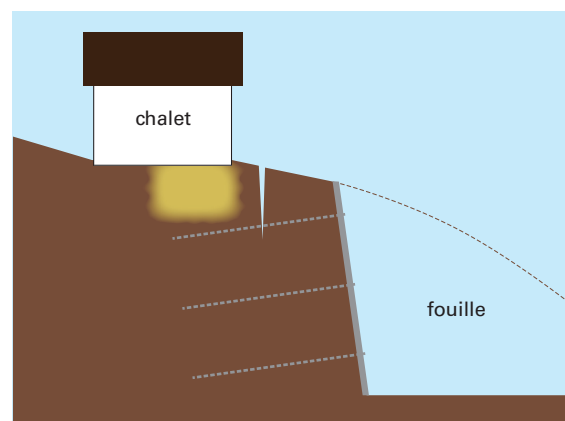
### Chalet, Grindelwald

**Situation initiale:** Le chalet à Grindelwald est situé dans une pente et se compose d'un ancien bâtiment vieux de 60 ans et d'une annexe de 40 ans. Le sous-sol est composé de gravats morainiques. La fondation est disparate: reprise en sous-œuvre en béton d'une profondeur de 1 m dans la pente pour le bâtiment ancien et une dalle de béton avec coupe-gel profond d'env. 1 m pour l'annexe. Une fouille avec une paroi clouée relativement haute de 8 m env. a été exécutée par la technique d'ancrage pour un grand chantier dans une propriété voisine. La distance jusqu'à la fouille était d'env. 5 m. Ces travaux ont provoqué un ameublissement important du sous-sol et des tassements côté aval aux deux parties du bâtiment.

Ces tassements sont d'ampleurs différentes à cause des fondations différentes des deux parties du bâtiment. Un tassement d'env. 20 mm et un déplacement horizontal allant jusqu'à env. 15 mm ont été mesurés pour l'ancienne construction. L'annexe a présenté des tassements allant jusqu'à env. 10 mm.

**Solution du problème:** Des injections à 3 niveaux de profondeur avec une zone d'expansion jusqu'à 3 m sous la fondation ont été effectuées pour obtenir la stabilisation nécessaire des tassements et le relèvement des bâtiments dans la position initiale. Le sous-sol de fondation devant être injecté côté aval a été d'env. 11 m pour l'ancien bâtiment et d'env. 10 m

pour l'annexe. Deux presses plates ont été mise spécialement en œuvre lors des injections pour soutenir les travaux de relèvement de l'ancien bâtiment. Les travaux ont duré 3 jours.

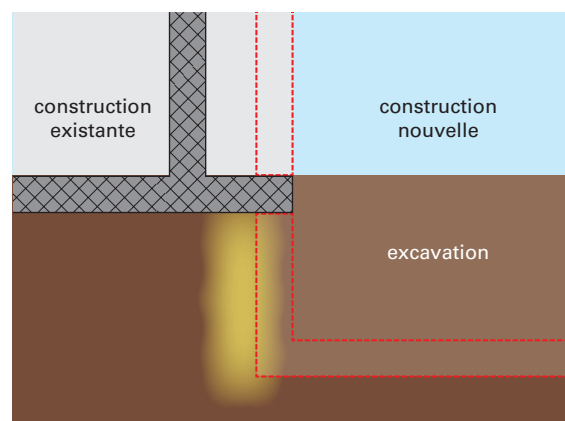
### Garage Mercedes, Carouge

**Situation initiale:** Une nouvelle construction annexée à un bâtiment industriel a été réalisée pour le garage Mercedes à Carouge. Le bâtiment existant est fondé sur une dalle de sol en saillie vers la nouvelle construction. Le sol de fondation peut être désigné par glaiseux-argileux. La profondeur d'excavation pour la nouvelle construction va jusqu'à env. 1.5 m à 2.0 m au-dessous de la dalle de sol de la construction existante.

**Solution du problème:** Pour éviter l'ameublissement du sol de fondation dans la zone de la construction existante, une stabilisation de cette zone a été indispensable. Avec la méthode **URETEK Deep Injections®**, la reprise en sous œuvre et la stabilisation du sol de fondation ont pu être réalisées préventivement sous la partie saillante de la dalle dans la zone de connexion de l'annexe avec la construction existante. Par suite, la paroi de béton de la construction nouvelle a été immédiatement réalisée.

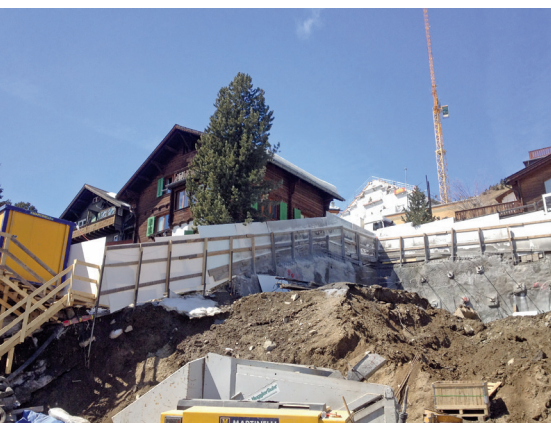
### Chalet, St. Moritz

**Situation initiale:** Le chalet se trouve dans une pente et a été construit en 1908 comme construction en bois typique fondée sur une maçonnerie en pierres naturelles. Le sol dans la zone du chalet est ameubli (moraine délavée, gravier limoneux à légèrement argileux avec une fraction sableuse importante et parfois pierreuse). Des travaux d'excavation et de sécurisation de fouille ont été effectués pour une construction nouvelle à côté et sous le chalet. L'abatage de rocher a été nécessaire pour poursuivre les travaux d'excavation. Le chalet a alors subi des

tassements allant jusqu'à 11 mm. Les ébranlements dus à l'abatage de rocher pouvaient présenter à nouveau un danger de nouveaux tassements.

**Solution du problème:** Afin de rétablir la stabilité du sol ameubli et donc la portance du sol de fondation, des injections à 3 niveaux de profondeur avec une zone d'expansion allant jusqu'à 3 m au-dessous du verrou de fondation ont été effectuées selon la méthode **URETEK Deep Injections®**. Le sol de fondation à injecter a concerné env. 20 m. Les travaux ont été achevés en 2 jours.

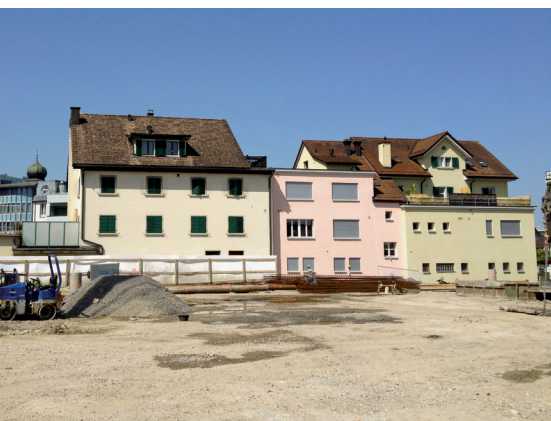
### Immeuble d'habitation/commercial, Lachen

**Situation initiale:** L'immeuble d'habitation et commercial se trouve dans la vieille ville de Lachen à proximité du haut-lac de Zurich. Le bâtiment a été construit il y a env. 50-80 ans et ne présente pas de sous-sol. La fondation est une semelle filante d'env. 80-150 cm de profondeur et d'env. 60-100 cm de largeur. Selon les investigations géotechniques, le sol est composé de graviers limoneux avec du sable et de limons argileux avec du sable, de gravats de construction, de sédiments de matières en suspension et de dépôts deltaïques. Le sol peut donc être considéré comme sensible aux tassements. Le niveau de la nappe phréatique se trouve à une profondeur d'env. 2.0 à 2.5 m. Lors de travaux pour la construction d'un nouveau grand lotissement sur une parcelle voisine

située à l'ouest, des tassements allant jusqu'à 8 mm sont apparus sur la partie de l'immeuble voisine de la nouvelle construction. Ces tassements sont apparus à la suite de la mise en place de pieux et d'un rideau de palplanches.

**Solution du problème:** Des mesures d'amélioration du sol sous les fondations ont été décidées pour éviter de nouveaux tassements et dégâts. Après des évaluations détaillées, de la résine expansive a été injectée à 3 niveaux jusqu'à une profondeur de 3 m sous la base de la fondation et sur une longueur de 30 m tout au long de la nouvelle construction et de 15 m dans la zone de murs intérieurs. Les tassements ont ainsi été stabilisés et la situation initiale rétablie. Les travaux ont été achevés en 4 jours environ.

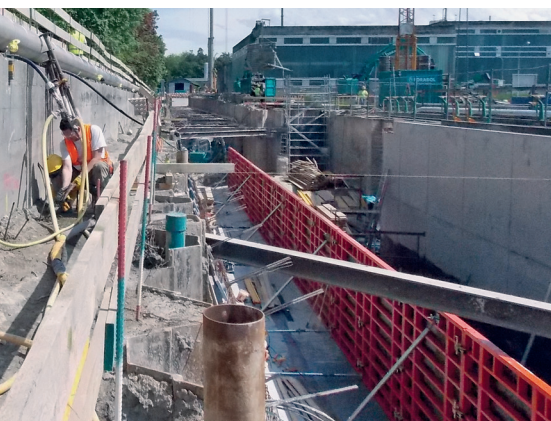
### Canal d'eau usée en surface, Lausanne

**Situation initiale:** Lors de la mise en place de palplanches dans le cadre de travaux de canalisation et de génie civil, les vibrations ont provoqué des tassements à un ouvrage servant de canal d'eaux usées distant de 1.50 m env. Cet ouvrage se trouve en surface et présente une section d'env. 2 m x 2 m. Le sol est limoneux, sableux et graveleux avec de grosses pierres. La fondation du canal est située à env. 60 cm sous le niveau du terrain.

**Solution du problème:** Afin d'éviter de nouveaux tassements et donc des dégâts à l'ouvrage, il a fallu stabiliser le sol sous la fondation. Des injections à différents niveaux de profondeur, soit à env. 1 m, 2 m, 3 m, 4 m et 4.5 m sous la fondation ont été effectuées de part et d'autre le long du canal sur une longueur de 31 m env. Les travaux ont été achevés en 4 jours.

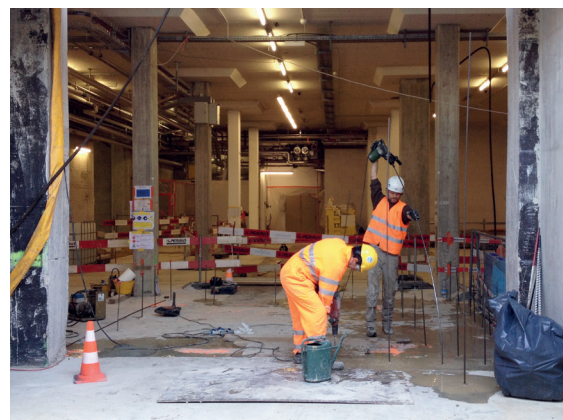
### Bâtiment industriel, Prangins

**Situation initiale:** Un puits de pompage été prévu ultérieurement pour un immeuble industriel. Les mesures de la fouille prévue étaient de 3.45 m x 3.45 m avec une profondeur de 3.60 m au-dessous du bord supérieur de la dalle de fondation. Le niveau de la nappe phréatique est légèrement inférieur à celui de la dalle de fondation. La construction à proximité immédiate du puits de pompage prévu est une construction en de béton armé avec appuis et parois. Lors de l'ouverture de la dalle de fondation, les problèmes suivants sont apparus:

1. déstabilisation des appuis et parois environnantes
2. arrivée d'eau souterraine dans la fouille

**Solution du problème:** Des injections le long de la fouille prévue ont permis, avant l'ouverture de la dalle de fondation et les travaux d'excavation, de stabiliser suffisamment le sous-sol de fondation des appuis et parois voisins et d'atteindre la solidification et la compacité nécessaires pour les parois et le fond de la fouille et régler ainsi le problème de l'eau souterraine. L'excavation a alors pu être effectuée dans des conditions idéales.

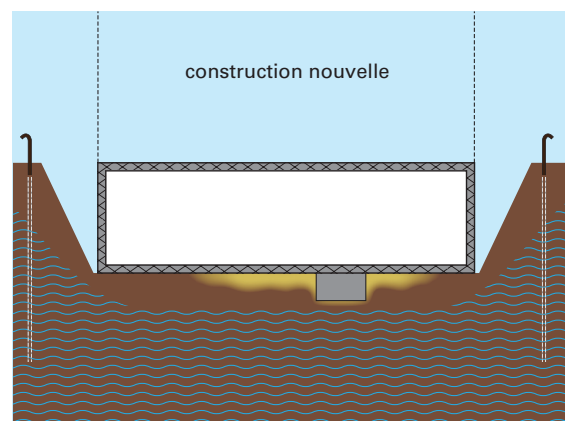
### Maison multifamiliale, région zurichoise

**Situation initiale:** Des palplanches ont été mises en place pour sécuriser l'enceinte de fouille d'une maison familiale à proximité du lac de Zurich. Le procédé wellpoint a été mis en œuvre pour rabattre la nappe. Le sous-sol peut être caractérisé de sableux. Des cavités et un terrain ameubli sous la dalle de fondation, causés par un rabattement de trop longue durée de la nappe, ont été constatés après la réalisation du sous-sol de l'immeuble. Un rinçage de sédiments fins a été causé par la durée du rabattement de la nappe.

**Solutions du problème:** Des injections sur une surface de 50 m<sup>2</sup> env. dans le sol de fondation ont été prévues pour remplir les cavités et compacter à nouveau le terrain ameubli. La résistance du sol et la portance du sol de fondation ont ainsi pu être élevées ou rétablies. Les profondeurs exactes des injections ont été évaluées et déterminées grâce aux informations d'essais de pénétration et de la résistance du sol lors de la mise en place des lances d'injection.

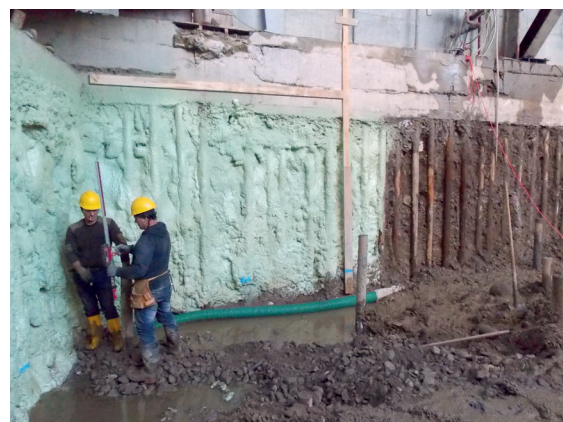
### Palazzo Acqua, Paradiso

**Situation initiale:** Lors de la transformation et la construction nouvelle d'un immeuble d'habitation et commercial à proximité immédiate du lac de Lugano, des travaux d'excavation pour un agrandissement ont été nécessaires dans le sous-sol devant faire place à un nouveau sous-sol. Des micropieux peu distants les uns des autres ont été mis en œuvre comme enceinte de fouille. Lors des travaux d'excavation, la fouille a été remplie d'eau provenant d'un petit étang situé au-dessus du chantier. Cette eau parvenait dans la fouille entre les micropieux. Les travaux d'excavation furent alors interrompus.

**Solution du problème:** Le terrain entre les micropieux a dû être étanché pour permettre d'exécuter les travaux d'excavation comme prévu et éviter de nouvelles entrées d'eau. Des injections ont été effectuées le long des micropieux sur une longueur d'env. 60 m jusqu'à une profondeur de 5 m. L'étanchéité de la fouille par rapport à l'arrivée d'eau a ainsi été garantie. L'eau présente a été pompée et les travaux d'excavation purent être repris. Les travaux d'injection ont duré 9 jours.

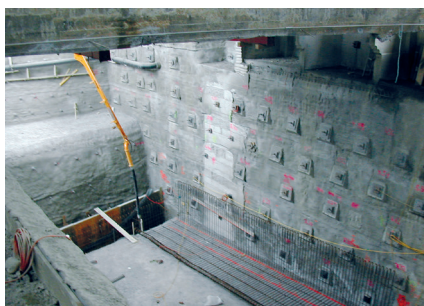
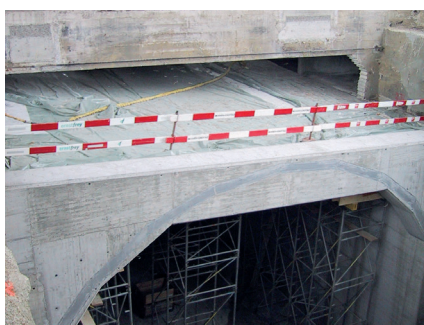
Prolongement autoroutier Suisse-France, Tunnel Wasenboden sous le viaduc Luzernerring, Bâle

**Situation initiale:** La construction nouvelle du raccordement autoroutier Tangente Nord/Luzernerring a nécessité d'importantes et exigeantes mesures de stabilisation pour une culée de pont. Le trafic du prolongement autoroutier devait passer longitudinalement en tunnel sous le viaduc (dans lequel se trouvent divers entrepôts dans la tête de pont) et à l'intérieur de la culée de pont ainsi qu'entre les fondations du viaduc. Le viaduc passe au-dessus des voies de chemin de fer qui mènent à la gare St. Johann.

La situation de la culée à traiter se présente comme suit: Hauteur jusqu'à env. 8.00 m, longueur env. 77 m, composé de la voie de circulation, des cadres, appuis, plaques longitudinales et transversales. Les distances entre les 13 cadres/appuis/plaques transversales sont de 6 m à chaque fois. 25 semelles isolées de grandeurs et profondeurs diverses se trouvent au-dessous.

Le terrain est un gravier limoneux à argileux avec du sable et une part importante de matériel roulé. Des travaux d'excavation sans mesures de stabilisation auraient été en mesure de provoquer un phénomène de renard.

**Résolution du problème:** Des injections selon la méthode **URETEK Deep Injections®** ont été réalisées sous toutes les semelles isolées de la culée de pont pour solidifier le sous-sol. Ces injections ont été effectuées en deux étapes:

1. Les injections réalisées directement sous les fondations ont servi à améliorer les caractéristiques géo-mécaniques et à augmenter la résistance au cisaillement et la portance du sous-sol.
2. Des injections plus profondes jusqu'à 2 m sous la base des 25 semelles isolées ont permis la consolidation et le compactage du sous-sol et d'augmenter la portance du terrain.

Les deux étapes de travail ont été surveillées par laser. Les injections ont duré jusqu'au premier signe d'un relèvement. Celui-ci a montré qu'une solidification radiale suffisante a eu lieu à tous les points d'injection. Les travaux ont été achevés en 15 jours.
