Bodensenkungen und Unebenheiten bei Bushaltestellen

Objekt: Bushaltestelle Wyler, Winkelriedstrasse, Bern

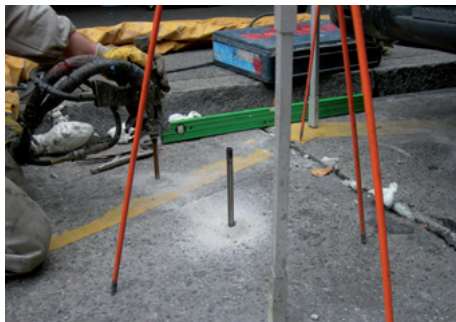
Die Verdichtung und Verfestigung des Untergrunds ist der erste Schritt zur Anhebung der Betonplatten. Hier setzt die innovative Technologie der URETEK Expansionssysteme für eine nachhaltige Sanierung von abgesackten Betonplatten an. Und... was ursprünglich so hoffnungslos aussah, kriegt plötzlich wieder «Boden unter den Füssen». Die Urettek Floor Lift® Methode ist die schnellste und präziseste Lösung zur Konsolidierung des Untergrunds sowie zur Sanierung von Setzungsproblemen bei Betonplatten industrieller und ziviler Art. Sie setzt direkt im Untergrund an, indem sie die Hohlräume auffüllt, die oberflächlichsten Bodenschichten wieder verfestigt und schliesslich die Betonplatten stabilisiert und auf ihr ursprüngliches oder gewünschtes Niveau anhebt.

Urettek Floor Lift® Methode

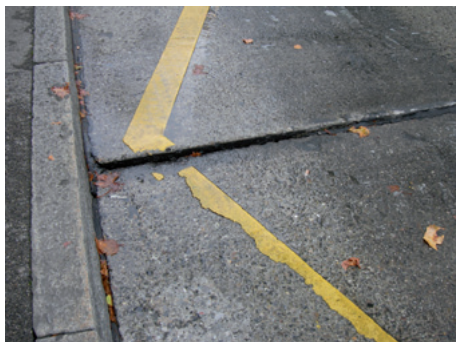
Die Bushaltestelle Wyler in Bern muss einiges aushalten. So haben sich die Fahrbahnplatten unter der stetigen Belastung beim Anhalten, Abfahren sowie der Überfahrt der Busse im Laufe der Zeit gesenkt. Es sind Stufenbildungen bis 4 cm Höhe entstanden. Bei Überfahrt der Busse waren die Platten gar in Bewegung, bei Regen entstand ein sogenannter «Pumping-Effekt».

Senkungen der Bodenplatten

Für die Sanierung der Bushaltestelle Wyler wie auch bei weiteren Bushaltestellen der Stadt Bern wurde – in Zusammenarbeit mit dem Tiefbauamt der Stadt Bern unter der Leitung von Herrn Peter Lanz, Bauführer/Strassenmeister – die patentierte Urettek Floor Lift® Methode erfolgreich angewandt.

5 Stück ca. 20 cm starke armierte Betonplatten von je einer Fläche von 16.53 m² (Gesamtfläche 82.50 m²) mussten saniert werden. Vorerst wurden diese Platten mit einem eintägigen Arbeitsaufwand durch gezielte Kunstharzinjektionen auf ihre ursprüngliche Höhe angehoben. Die Genauigkeit der Hebung wurde mittels eines Nivellierlasergeräts überwacht. Die Massnahme konnte exakt auf den zu behandelnden Bereich beschränkt werden, mit dem Vorteil, dass der Verkehr nicht unterbrochen werden musste und die Zone nach Abschluss der Arbeit sofort wieder normal belastet werden konnte.

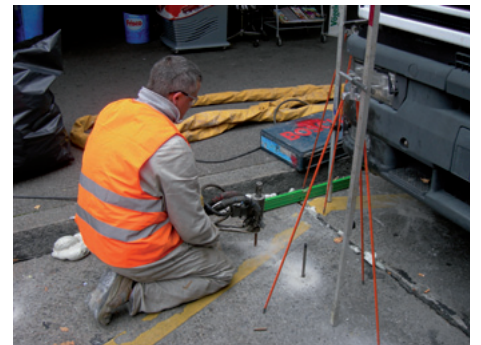
Präzise Technik
