Iniezioni di miglioramento sotto gli edifici storici: cinque casi reali come esemplificazione di una tecnica

V. Berengo

ABSTRACT: l'approccio di progettazione geotecnica per interventi in siti storici o su monumenti di pregio è fortemente influenzato dall'invasività della tecnica scelta. Gli interventi di miglioramento del terreno tramite iniezione di resine espandenti permettono di compattare il terreno e di riempire i vuoti sotto le fondazioni in modo non invasivo. In questo articolo sono illustrate le diverse possibilità offerte da questa tecnica attraverso la descrizione di cinque casi reali realizzati in tutt'Europa. In particolare, per ognuno di essi verranno sottolineati gli aspetti peculiari che lo caratterizzano, allo scopo di declinare tutte le fasi del progetto d'intervento e dell'intervento stesso, associandovi un esempio tipico. In termini di progettazione si possono usare diverse filosofie, dall'approccio statistico fino all'analisi numerica tridimensionale. Vista l'importanza storica degli edifici, si rende poi necessario il monitoraggio continuo dei siti d'intervento, così come l'esecuzione di prove comparative sul terreno per valutare l'efficacia del trattamento

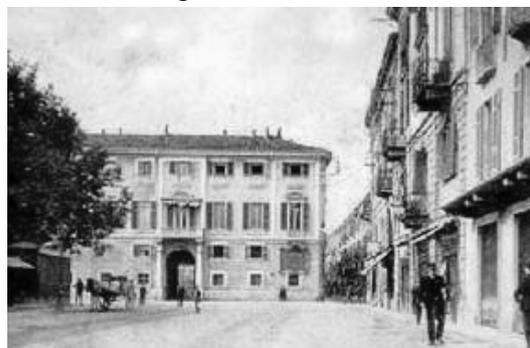
Figura 1. Palatium Vetus ad Alessandria

Palatium Vetus (Figura 1) è infatti il più antico edificio della città: fu costruito nel 1170 nel cuore dell'abitato ed è stato ristrutturato ed ampliato così tante volte che lo stato tensionale sotto le fondazioni è certamente variato rispetto al suo assetto originario. La configurazione finale è formata da un corpo unico a due livelli poggiante su fondazioni di diverso tipo. Per indagarne la tipologia si sono condotte una serie di perforazioni utilizzando una perforatrice manuale (massima energia per: 12-14 Joule, frequenza: 1200-2800 colpi al minuto), in grado di produrre fori di 26 mm di diametro (Figura 2). Le perforazioni sono state fatte lungo i muri perimetrali per identificare la profondità della base delle fondazioni, ma anche a distanza crescente dal

Nel caso del restauro di Palatium Vetus ad Alessandria si è reso necessario comprendere con precisione la geometria del sistema fondale dell'edificio per stimare lo stato tensionale indotto sul terreno ed è stato altresì di fondamentale importanza conoscere le proprietà geomeccaniche del terreno stesso per pianificare il processo di iniezione al meglio.

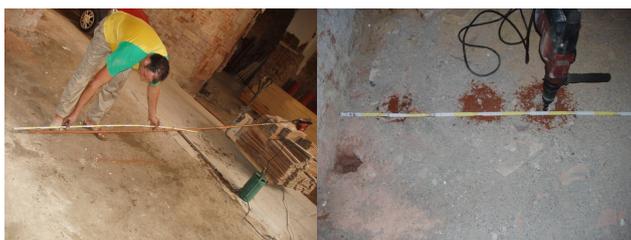
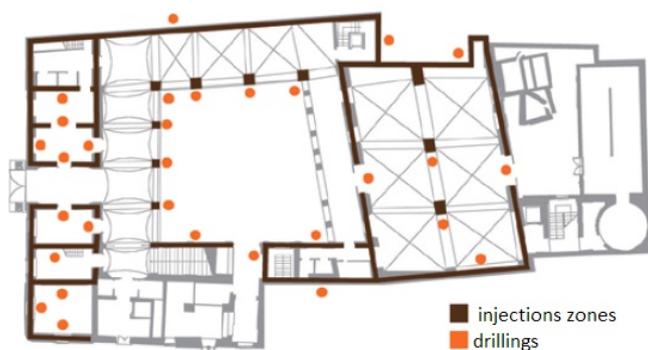
Figure 1. Sopra: Indagine delle fondazioni a Palatium Vetus. Sotto: mappa dei sondaggi conoscitivi e delle iniezioni

Sono state indagate nel complesso quattordici aree tutt'intorno all'edificio (Figura 2): si è così scoperto che i muri sono in laterizio senza discontinuità e che il livello delle fondazioni varia da 0.5 m a 3.2 m di profondità; sotto di esse giace uno strato di 10-15 cm di frammenti lapidei.

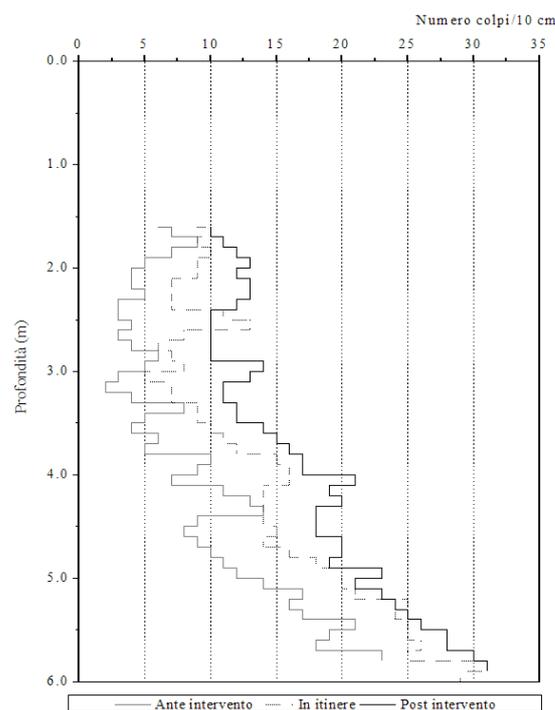
Figura 4. Prove penetrometriche prima e dopo l'intervento di iniezione a Palatium Vetus

interasse di 0.6 m, attraversando la fondazione stessa come descritto in Figura 3. Con questa procedura si garantisce lo sviluppo di vibrazioni molto basse. Per verificare l'incremento della resistenza del terreno quattordici prove penetrometriche comparative sono state portate a termine nella zona d'intervento, secondo la normativa vigente italiana (NTC 2008): in Figura 4 si mostra come l'incremento dei valori delle proprietà meccaniche sia stato di oltre il 40% nei punti critici, anche se bisogna considerare che il test ha un puro valore comparativo e non assoluto. La campagna preliminare (geotecnica e per l'identificazione delle geometrie) assume quindi un ruolo chiave: oltre che permettere una corretta progettazione dell'intervento, consente infatti di comparare le proprietà del terreno prima e dopo le iniezioni.

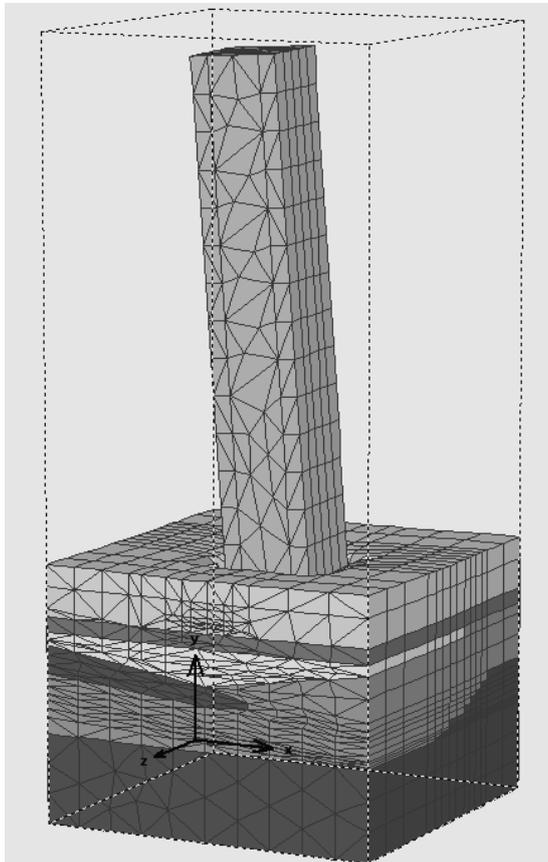
Figura 5. Mesh della torre di Città di Castello per analisi FEM

La torre è stata modellata come dato iniziale in posizione verticale, quindi sono state simulate le fasi costruttive fino a raggiungere la configurazione finale (Figura 5).

In corrispondenza delle fondazioni con quota d'imposta più superficiale è presente uno strato maggiore di terreno deformabile, cosa che ha condotto all'instaurarsi di un cedimento differenziale e alla conseguente rotazione della torre, che pende proprio in direzione delle fondazioni più superficiali, disamina che è stata confermata attraverso la modellazione numerica FEM (Figura 5).

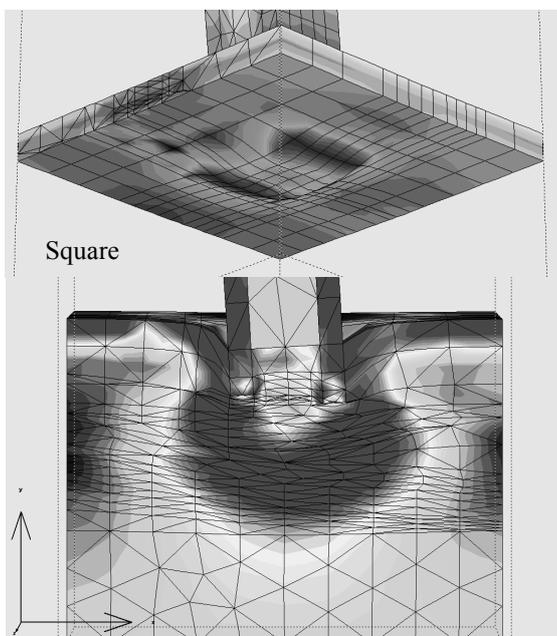
Figura 6. Distribuzione dello stato tensionale tagliante prima delle iniezioni: vista 3D (sopra), sezione trasversale (sotto)

In Figura 6 (sotto) appare evidente il duplice meccanismo di rottura mobilitato: quello superficiale, giusto sotto la quota d'imposta delle fondazioni, è un tipico meccanismo di rottura per punzonamento e si limita ai primi strati limo-sabbiosi, mentre il meccanismo di rottura profondo dipende dallo stato tensionale trasmesso agli strati più profondi. I due effetti sono certamente correlati, dipendendo il secondo dal primo.

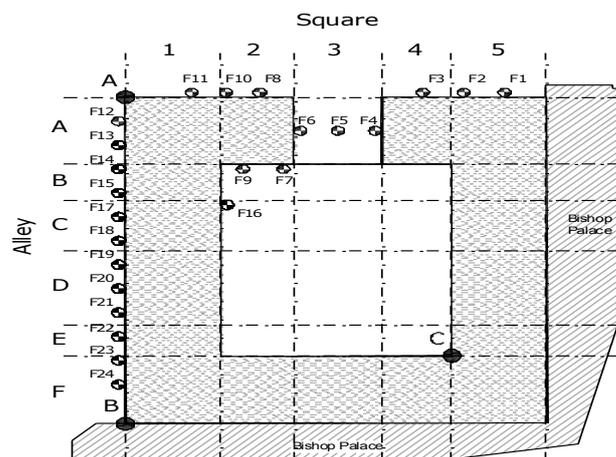
Figure 7. Distribuzione dei punti di iniezione e ponti di monitoraggio

Sulla base delle indicazioni dell'analisi numerica è stato redatto il progetto esecutivo d'intervento con le iniezioni situate come mostrato in Figura 7. Il progetto e la dislocazione del sistema d'iniezioni sono stati volta per volta aggiustati in tempo reale, in funzione della reazione mostrata dalla torre alle iniezioni precedenti e in funzione dei risultati predittivi del modello numerico.

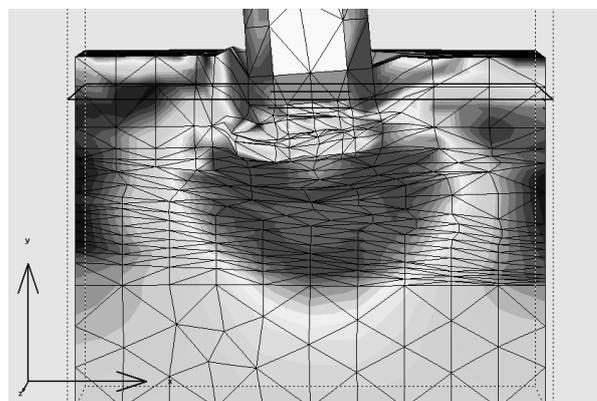
Figure 8. Distribuzione dello stato tensionale tagliante dopo le iniezioni

In quattordici giorni di lavoro sono stati iniettati 2475.5 kg di resina: la quantità di materiale utilizzato non è stata costante ogni giorno, ma è dipesa dal monitoraggio in tempo reale degli esiti e dalla modellazione numerica. In Figura 8, che rappresenta i risultati dell'analisi FEM in termini di tensione tagliante relativa (ossia il rapporto tra le tensioni di taglio esistenti e quelle resistenti calcolate con il criterio di rottura di Mohr Coulomb), appare chiaramente come le iniezioni riducano fortemente lo stato tensionale nel volume di terreno trattato.

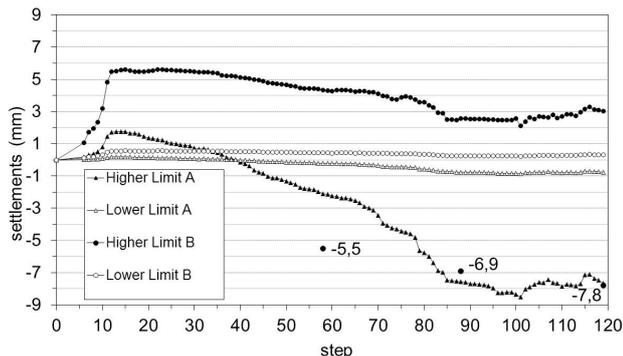
Figura 9. Curve tempo-cedimento calcolate e le misure reali per la torre di Città di Castello

Durante tutto il processo di iniezione, e anche oltre, è stato fatto operare un sistema di monitoraggio elettronico: la curva tempo/cedimenti di Figura 9 mostra quanto lievi siano le differenze tra i cedimenti calcolati e quelli realmente occorsi dopo ogni fase di iniezione (A e B rappresentano le condizioni di piena espansione e di espansione nulla in due punti di controllo). Il risultato conferma l'attendibilità del modello numerico nel riprodurre il processo di iniezione della resina. D'altro canto da Figura 10 si evince come la velocità di cedimento misurato decresca rapidamente nel tempo dopo l'intervento di stabilizzazione.

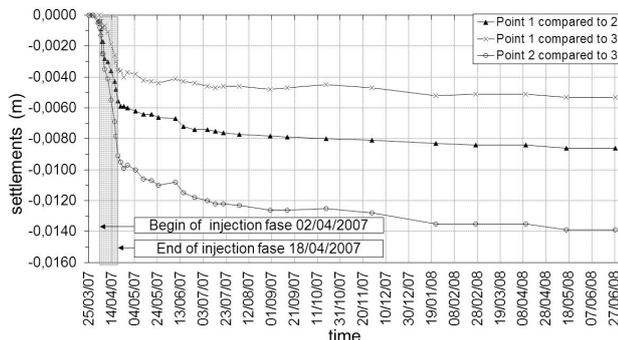
Figura 10. Cedimenti misurati nel tempo nei punti di controllo

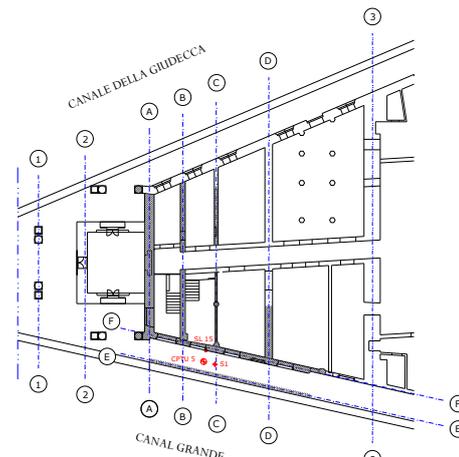
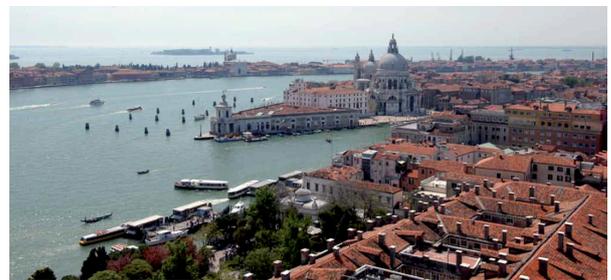
Figura 11. Punta della Dogana: mappa (sopra), vista (sotto)

Il corpo principale ha una larghezza variabile da 16 m a 75 m e i solai poggiano su dieci muri in mattoni, paralleli l'uno all'altro, come descritto in Figura 11. Le fondazioni sono costituite da muri in

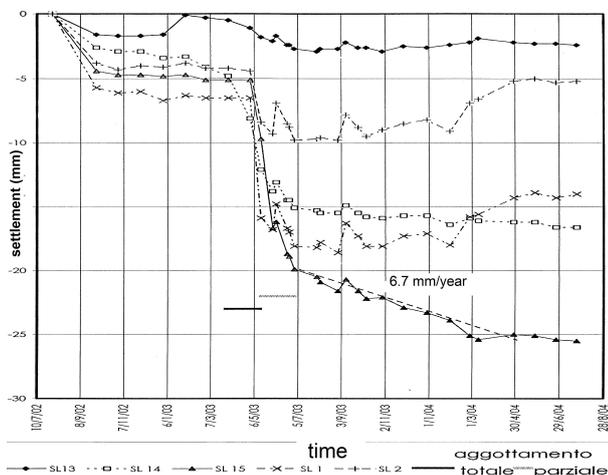
Figura 12. Curve tempo- cedimento in corrispondenza dei diversi caposaldi

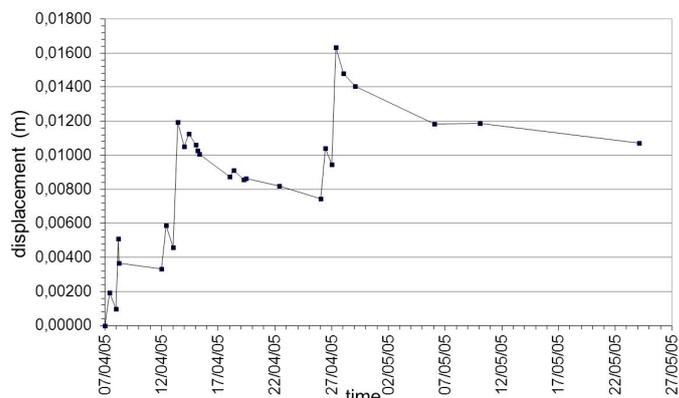
Figura 13. Curva tempo-cedimento rilevata per il punto di controllo 17

In Figura 13 la curva dei cedimenti nel tempo del punto di controllo "17", posto a ridosso del caposaldo SL15 dal lato del "Canal Grande", mostra il recupero per ciascuna fase d'intervento.

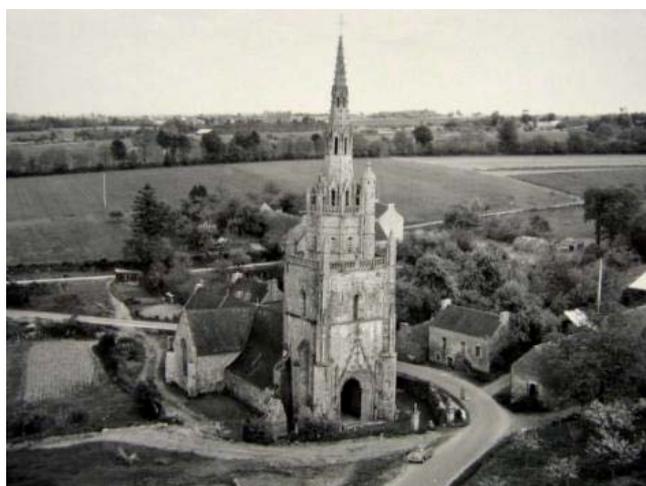
Figura 14. Chapelle Saint Nicodème in Francia

Ci sono dei casi in cui il consolidamento del terreno deve essere necessariamente affiancato dal restauro delle strutture perché queste sono state seriamente

danneggiate: è il caso della cappella di Saint Nicodème in Francia (Figura 14).

Nel 1914 fu rilevata la presenza di fessurazioni dovute a problemi alle fondazioni della torre; nel 1926 un'indagine geognostica rivelò che il sottosuolo era costituito prevalentemente da scisti sciolti e sensibili all'umidità: questa è la ragione più probabile dell'instabilità della torre.

Tra il 1927 ed il 1930 venne iniettato del calcestruzzo nel sottosuolo per consolidarlo, ma, in ogni caso, proprio nel 1927, si osservò che la torre pendeva verso sud (Figura 15). Nell'ultima indagine, di recente esecuzione, è poi venuta alla luce la presenza di uno stato fessurativo dovuto all'infiltrazione di vapor d'acqua e ad una scorretta canalizzazione delle acque.

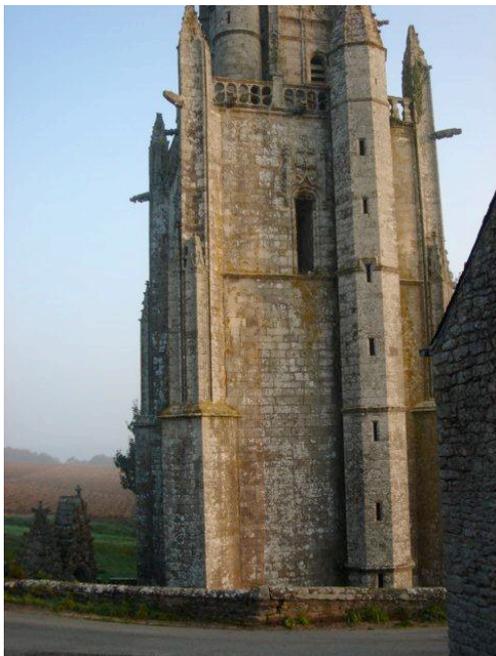
Figura 15. La torre pendente della cappella Saint Nicodème

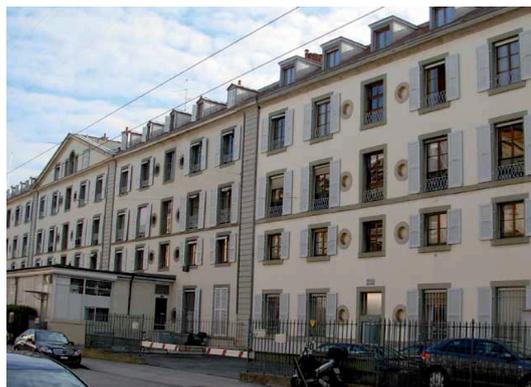
Figura 16. L'edificio oggetto d'intervento a Ginevra

L'edificio oggetto d'intervento a Ginevra (Figura 16) è un complesso residenziale risalente al 1828 costituito da nove corpi indipendenti che mostrava forti segni di peggioramento del suo stato fessurativo. E' stato costruito sulle fondazioni dell'antica cinta di fortificazione della città ma solo un lato dell'edificio poggia su di esse, mentre l'altro si fonda su un antico strato di materiale di riporto: questa è la causa dell'insorgenza delle fessurazioni.

Al tempo della costruzione dei cedimenti differenziali visibili ad occhio nudo si erano già manifestati, dal momento che lo strato poggiate direttamente sul terreno cominciò a cedere immediatamente: le prime misure risalgono al 1976 ed ora il massimo cedimento differenziale ha raggiunto i 20 cm, mentre la velocità di cedimento è otto volte superiore a quella iniziale; inoltre diverse cavità sono state rinvenute nel sottosuolo durante l'indagine geotecnica preliminare all'intervento di ripristino (Figura 17).

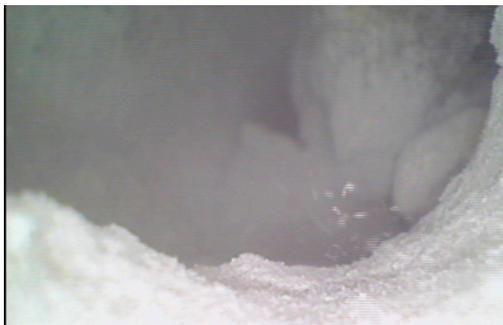
Figura 17. Cavità nel sottosuolo ginevrino

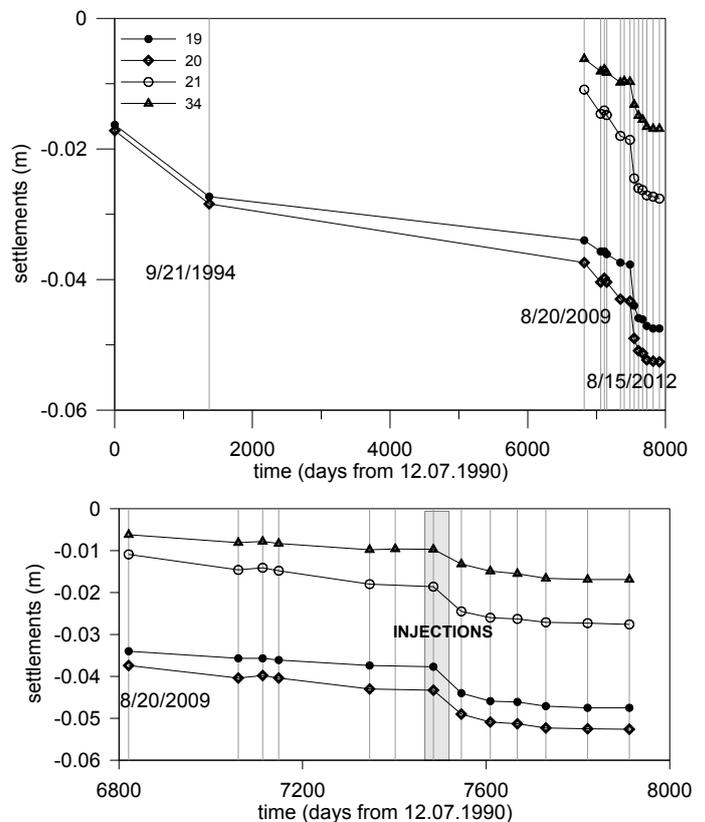
Figura 18. Sopra: Curve cedimento- tempo per diversi caposaldi. Sotto: ingrandimento delle misure prima e dopo l'intervento

In Figura 18 è riportato il trend di cedimento nel tempo in corrispondenza dei punti di controllo prefissati: emerge chiaramente l'avvenuta stabilizzazione a seguito del trattamento. Le iniezioni hanno, invero, causato anche un lieve cedimento localizzato dovuto al processo di iniezione stesso, ma il grafico mostra che nel complesso il fenomeno di cedimento è stato arrestato.

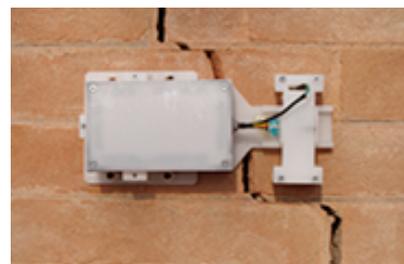
Figura 19. Easy Crack Monitor System®

Dopo l'intervento di stabilizzazione il sistema di monitoraggio Easy Crack Monitor System® è stato installato per valutare l'effettiva stabilizzazione delle lesioni. Il sistema permette l'acquisizione e la lettura automatica degli spostamenti relativi tra due lembi di una fessura e/o tra due parti di un edificio e/o tra due elementi strutturali. E' composto da uno o più strumenti di lettura che vanno posizionati in corrispondenza delle fessure da monitorare, e da una centralina di acquisizione e trasmissione dei dati (Figura 19). Lo strumento di lettura, rigidamente connesso alla parete, rileva ad intervalli di tempo regolari gli spostamenti relativi tra due porzioni rigide lungo due direzioni ortogonali: le letture degli spostamenti sono fatte nello stesso punto per entrambe le direzioni, con una precisione non

maggiore di 0.5 mm. Ogni sistema di monitoraggio è dotato anche di un sensore di temperatura. La centralina di controllo ha la funzione di raccogliere i dati dei diversi lettori e trasmetterli via GPRS ad intervalli regolari ai server di raccolta e di visualizzazione.

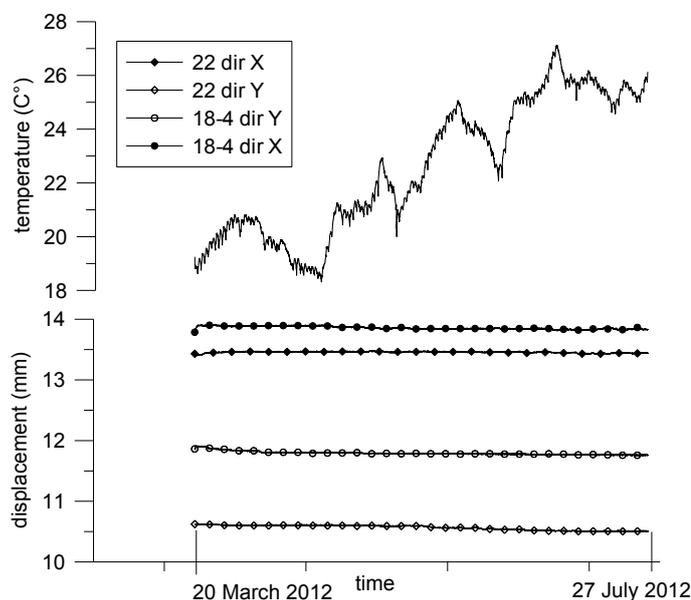
Figura 20. Curve tempo-spostamento relativo- temperatura per due lesioni (in direzione X e Y)

I risultati del monitoraggio sono riportati in Figura 20: le fessure si sono stabilizzate, dal momento che non si rilevano ulteriori spostamenti lungo le direzioni X o Y anche quando si hanno variazioni di temperatura. Si può affermare che entrambi gli obiettivi, di consolidamento e di stabilizzazione delle lesioni, sono stati raggiunti con la tecnica delle iniezioni.
